パワーLEDの故障解析事例

内藤電誠工業(株)

装置に搭載されていたパワーLEDが点灯しなくなった。
故障状態を確認する為、当該パワーLEDの解析を行った。

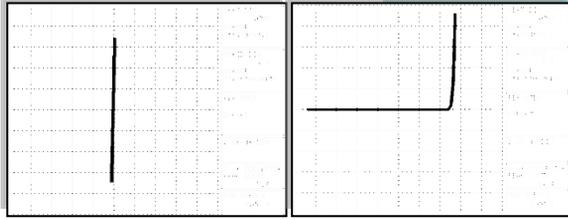
電気的特性調査

カーブトレーサによる調査でショート波形を確認。

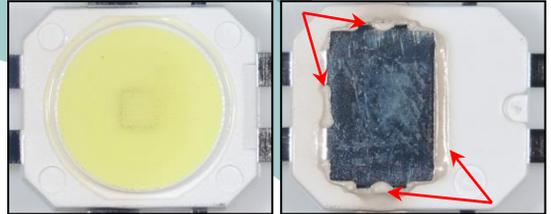
外観観察

ヒートシンク周辺のケース樹脂が溶けていることを確認。(赤矢印)
過剰な熱が発生した経過が推定される。

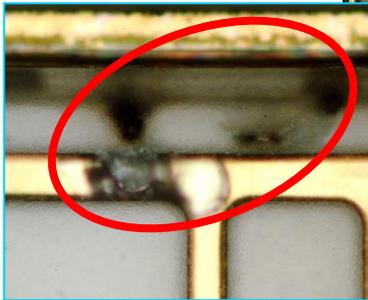
チップ観察

チップ上に焼損痕を確認。

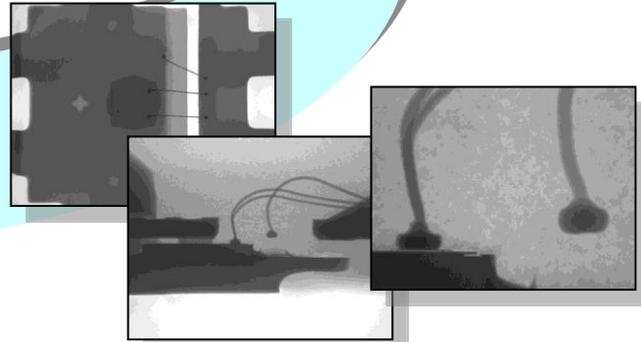
X線観察

チップ搭載状態やワイヤーなど内部形状に異常なし。

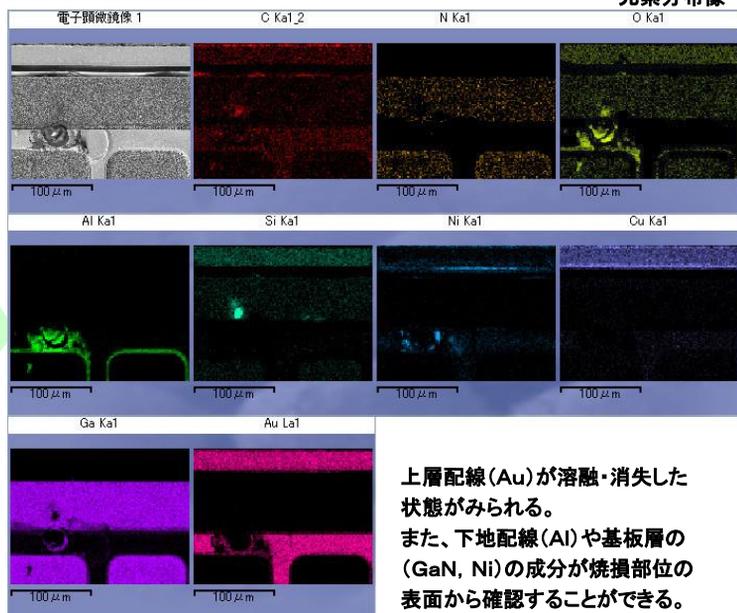
EDX分析

上層配線(Au)が溶融・消失した状態がみられる。
また、下地配線(Al)や基板層の(GaN, Ni)の成分が焼損部位の表面から確認することができる。

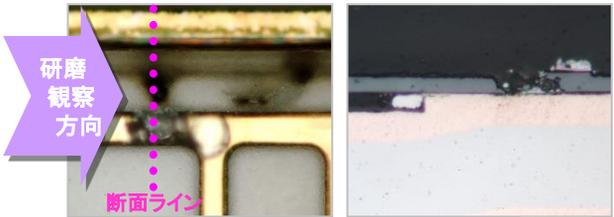
断面研磨/観察

断面解析結果より、上層配線からGaN層を破り、PN接合領域で短絡している状態がみられる。過電流などによる破壊モードと推定される。
