エミッション・OBIRCH解析

～ LSIの故障再現確認から故障箇所の特定まで～

エミッション顕微鏡装置、IR-OBIRCH装置を用いた、LSIの故障箇所絞込み、故障箇所の物理解析による可視化に対応致します。

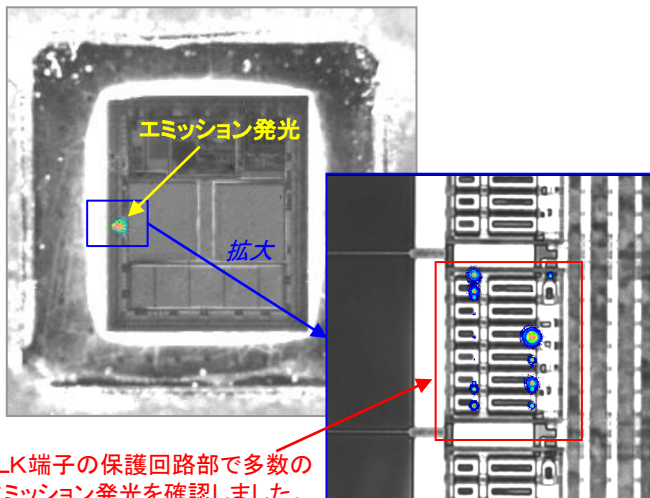
〈SN. 1 エミッション顕微鏡観察事例〉

CLK端子の保護回路部で多数のエミッション発光を確認しました。

SN. 1⇒CLK端子-GND間の特性異常。SN. 2⇒VDD-GND間の特性異常。

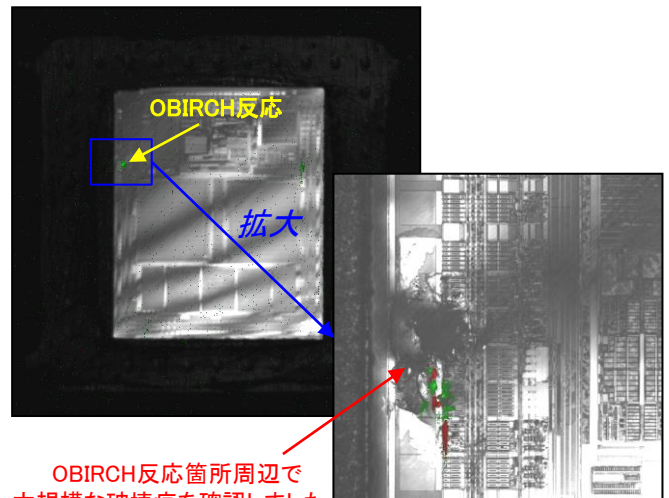
〈SN. 2 OBIRCH観察事例〉

OBIRCH反応箇所周辺で大規模な破壊痕を確認しました。

エミッション・OBIRCH観察で、電流リーク箇所の特定が可能

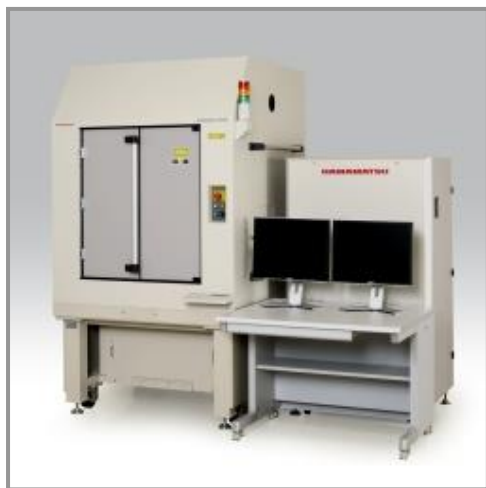
浜松ホトニクス PHAMOS-1000
(IR-OBIRCHオプション搭載)

- 〈特徴〉・IRコンフォーカルレーザー顕微鏡搭載
・InGaAsカメラ、冷却CCDカメラ搭載
・チップ裏面からの観察が可能

- 〈用途〉・ESD破壊箇所の特定
・スタンバイ電流異常品の不具合箇所特定
・ショートやオープンによるFETの貫通電流観測
・結晶欠陥によるリーク箇所の特定
・LED素子のリーク箇所特定
